BEITRÄGE ZUR DENKMALPFLEGE IN SCHLESWIG-HOLSTEIN 5

Dirk Jonkanski, Holger Reimers und Heiko Seidel (Hrsg.)

KIRCHEN AUS GIPS – DIE WIEDERENTDECKUNG EINER MITTELALTERLICHEN BAUWEISE IN HOLSTEIN

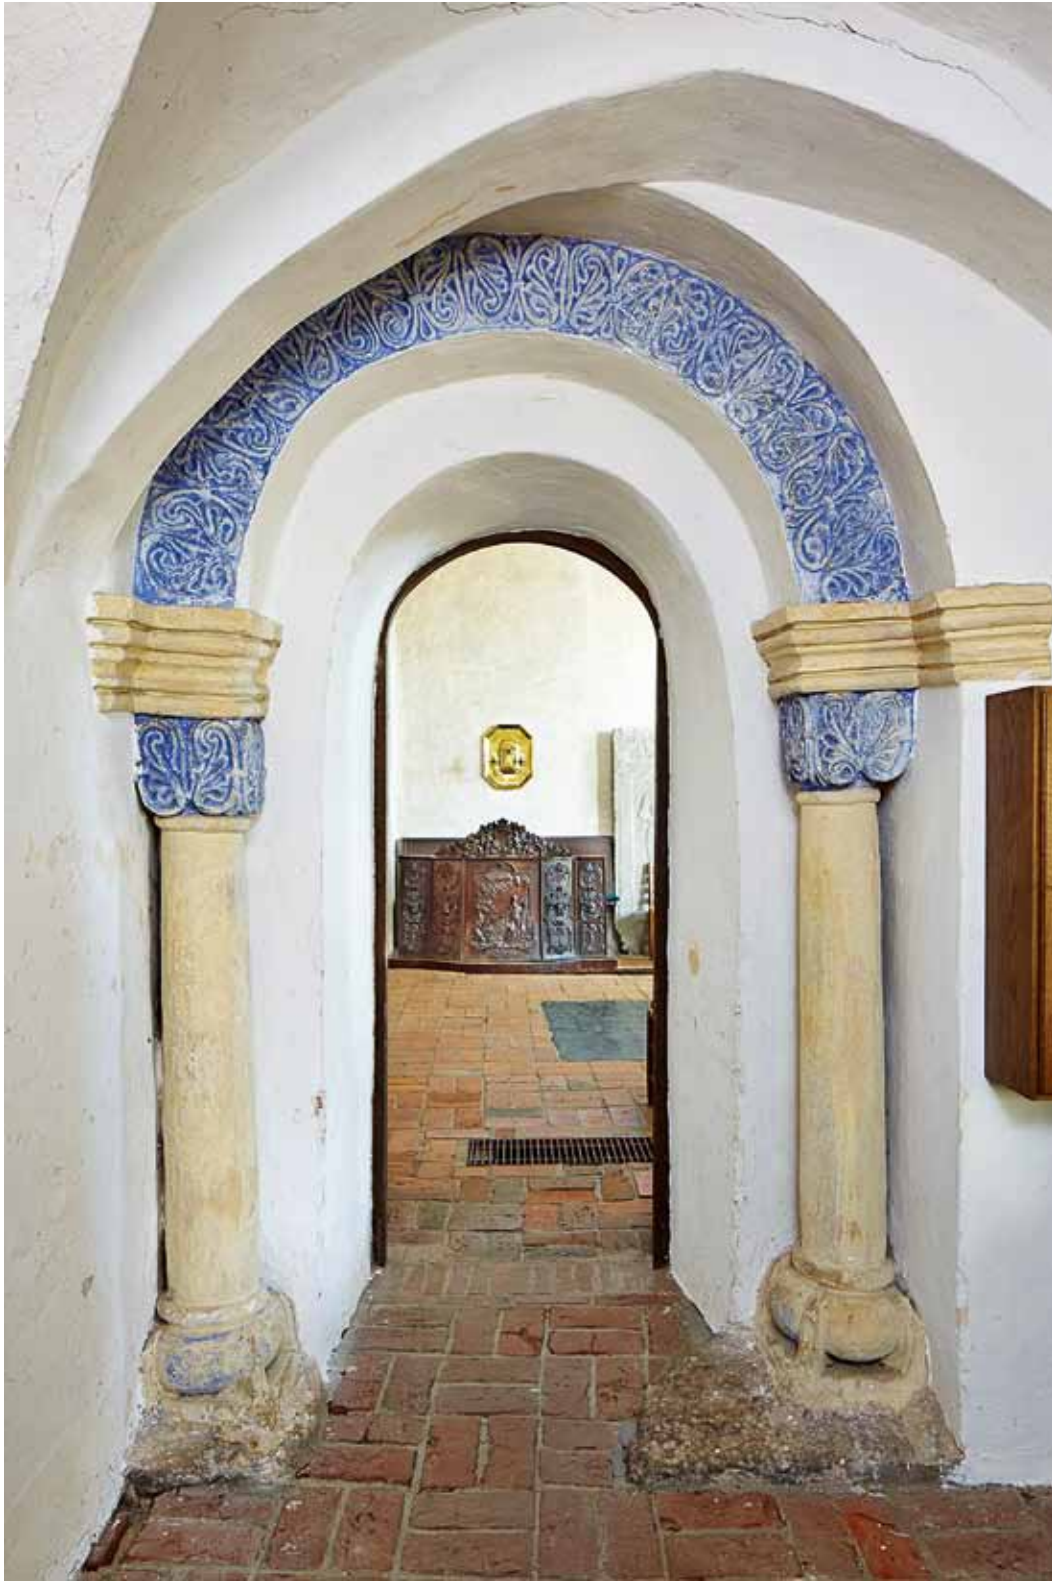
2 Gipsportal in der
Süseler Kirche (Aufn. 2014)

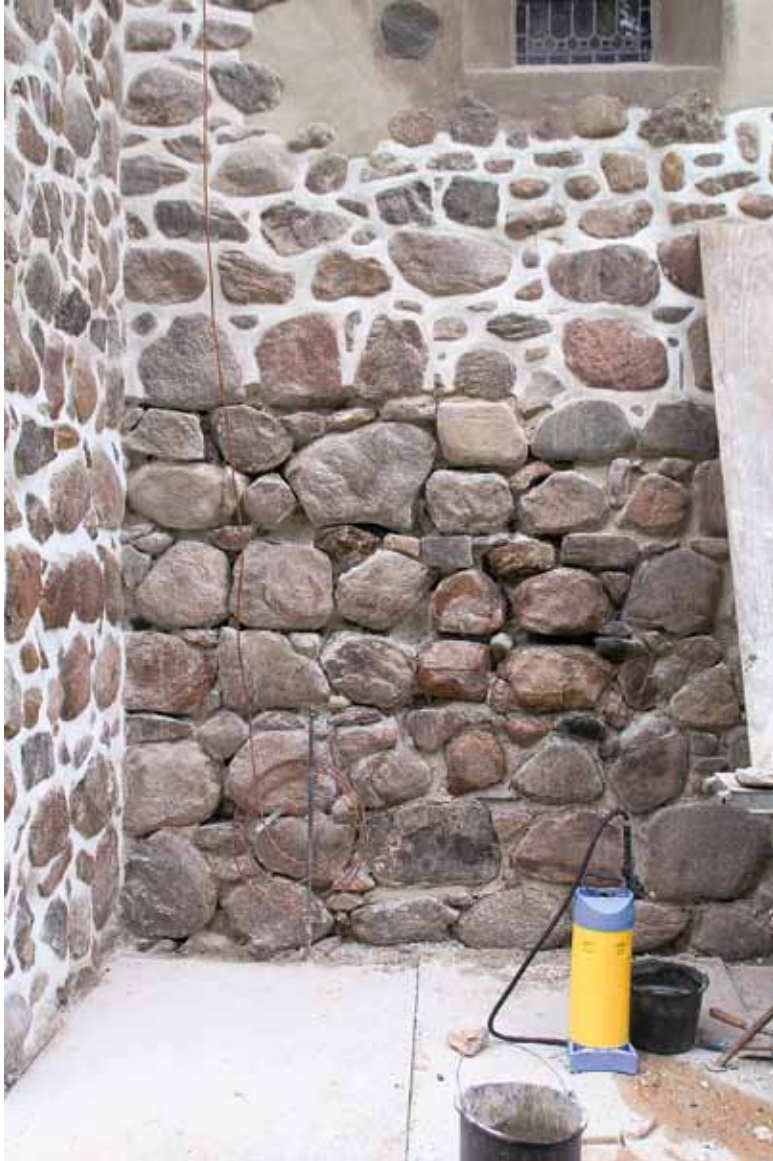
4 Ratekau, Südfassade des Chores der Kirche, untere Mauerhälfte entfugt, vorbereitet zur vollständigen Neuverfugung (Aufn. 20. Juli 2009)

hen. Überrascht oder mehr als überrascht war ich, dass innerhalb der sanierten Flächen keine[r] der bemerkenswerte[n] Befunde und [keine] Originaloberflächen erhalten sind, die die mittelalterliche Bautechnik anschaulich vermitteln und [die] bei meinem letzten Besuch in großer Zahl vorhanden waren. Ich war davon ausgegangen, dass die Originaloberflächen aus der Zeit vor 1235 konservatorisch gesichert und in die neue Vermörtelung einbezogen würden. Bei meinem heutigen Besuch waren noch einige wenige dieser bedeutsamen Befunde[,] Vergusskanten der einzelnen Ebenen sowie mittelalterliche Außenhaut, die belegen, dass die Feldsteine in eine gegossene Oberfläche eingebunden waren [...] etc. [,] unterhalb der Sohlbank des Fensters in der Breite der Apsis und an einigen Stellen der Nordfassade des Chores vorhanden. Mit dem Polier der Maurerfirma [...] habe ich über Möglichkeiten gesprochen, diese Befunde zu erhalten und einzubinden. Es schien für ihn keine außerordentliche Hürde zu sein.«¹⁰ (Abb. 4–6).

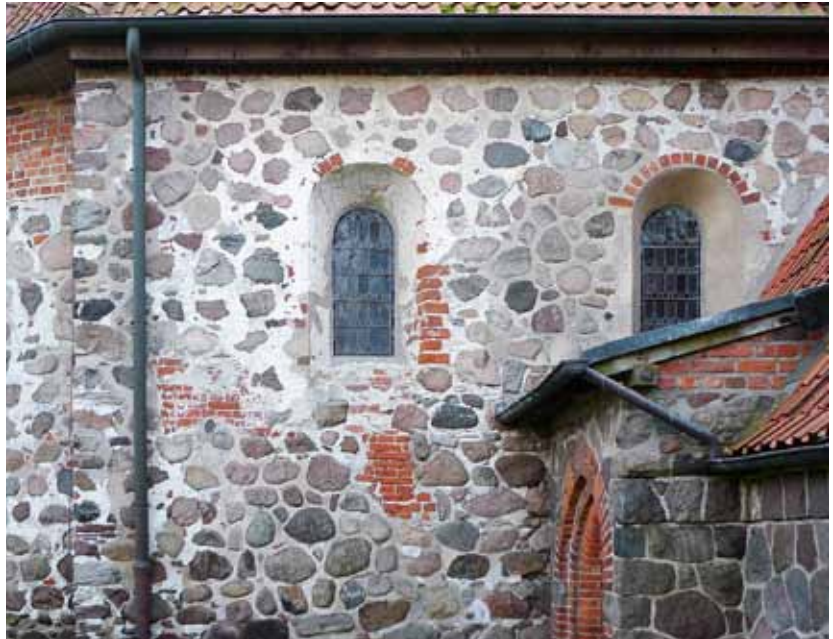
5 Ratekau, Altarhaus der Kirche von Norden vor der Sanierung von 2009, zahlreiche historische Oberflächen aus mehreren Jahrhunderten (Aufn. 2007)

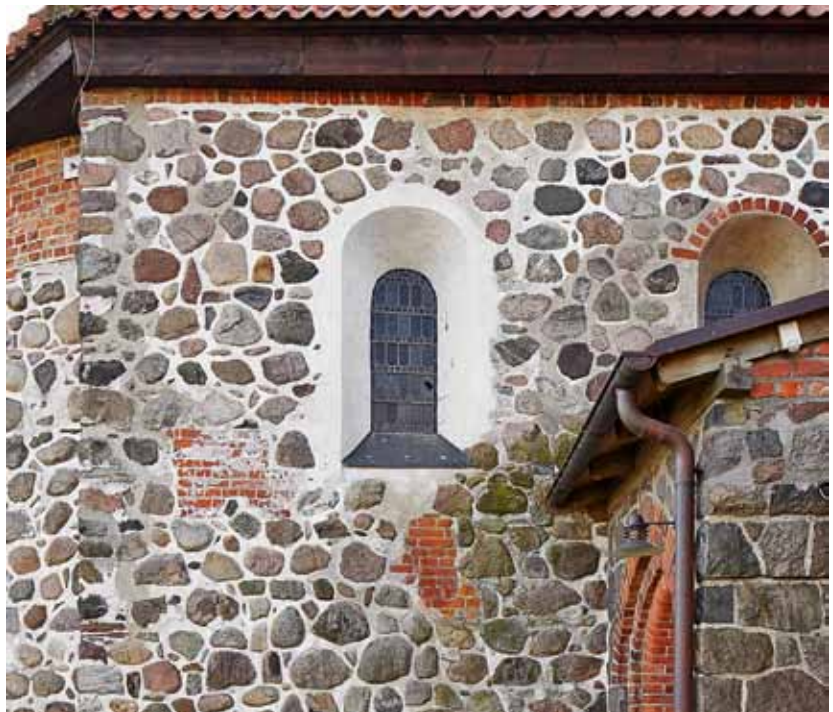
6 Ratekau, Altarhaus der Kirche von Norden nach der Sanierung von 2009, historische Ver fugungen weitgehend durch neue Ver fugung ersetzt (Aufn. 2014)

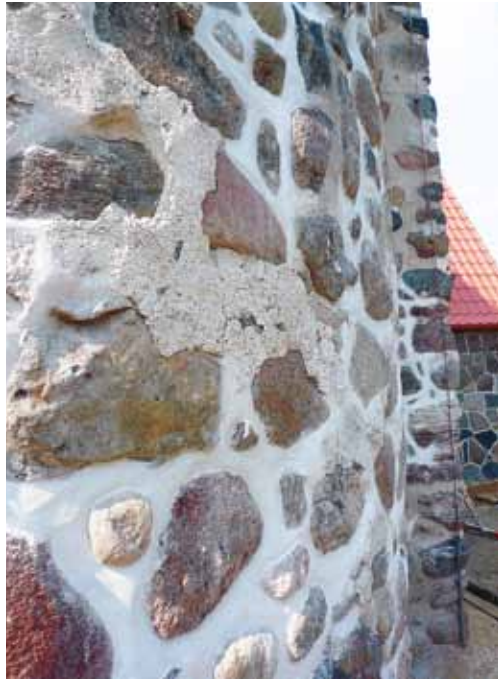
7 Ratekau, Apsis der Kirche von Nordosten nach der Sanierung, inselartiger Rest der ehemals flächenbündigen Mörteloberfläche, hier ein Kalkmörtel der Reparaturphase von 1826 (Aufn. 25. August 2009)
